Avià

**Església de
Sant Vicenç d'Obiols**
(segles VIII - XX)

L'església de Sant Vicenç

Les obres de restauració de 1959-1962

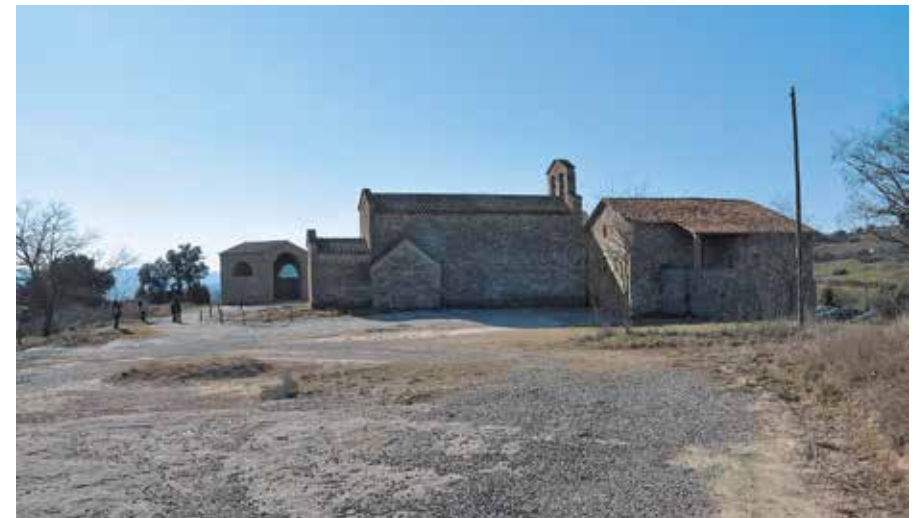
Vista del conjunt d'Obiols des de tramuntana. A l'esquerra, el paller del mas d'Obiols; al centre, l'església de Sant Vicenç, i a la dreta, el Soler d'Obiols. Foto: Ainhoa Pancorbo, 12.02.2012.

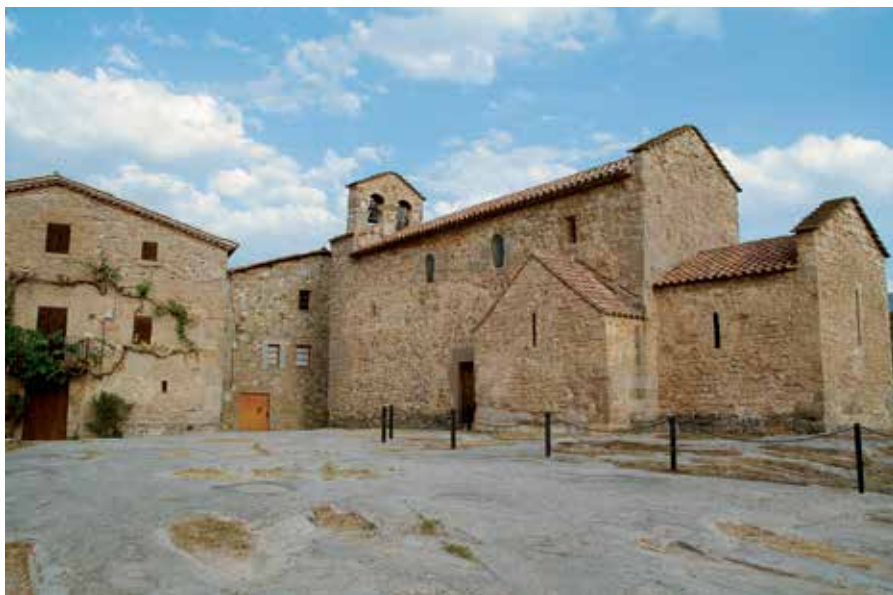
Vista del lloc d'Obiols des del sud-est. Al fons, l'antiga rectoria bastida el 1843; al centre, l'església, i en primer terme, la necròpolis de la sagrera de l'església (segles VII-XI). Foto: Carme Sellés Rusiñol, 23.08.2012.

Tot al voltant de l'església, i en algun cas a sota seu, hi ha una extensa necròpolis de tombes tallades en la roca. Es concentren especialment a llevant, a tocar de la capçalera, i també n'hi ha al sòl del paller. Adopten diverses formes. Les més antigues són les rectangulars o de banyera, estan a sota dels braços del transsepte i corresponen al segle VIII com a mínim. La majoria, però, són antropomorfes amb la capçalera rectangular les més abundants, o bé arrodonida. Corresponen als segles IX, X i els primers decennis de l'XI. En general, aquestes tombes, que ara estan reblertes de terra, es trobaven buides quan el Servei de Catalogació i Conservació de Monuments (SCCM) de la Diputació de Barcelona (l'actual Servei de Patrimoni Arquitectònic Local) va portar a terme la restauració del temple entre 1959 i 1962; algunes, però, van ser excavades aleshores. Dins d'una tomba rectangular que s'endinsa sota el mur de ponent del braç meridional del transsepte, hi havia una moneda d'or del rei visigot Ègica, encunyada a Ispalis (Sevilla) entre els anys 687 i 695. Avui es conserva al Museu d'Arqueologia de Catalunya (Barcelona).

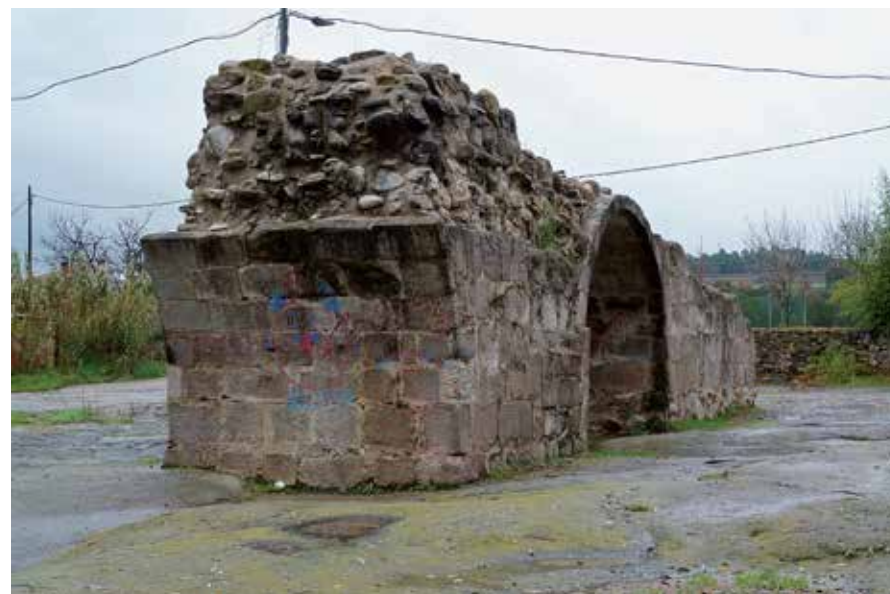
Restes del Pont Vell d'Orniu (segle XIV), al marge esquerre del Llobregat, en el municipi d'Olvan. Foto: Àlvar Caixal, Arxiu SPAL, 30.11.2012

Obiols és un petit nucli rural situat al sud-est del terme municipal d'Avià, dins la comarca del Berguedà. Es troba a prop de l'antic camí que comunicava Berga amb la plana d'Osona per Prats de Lluçanés i que travessava el riu Llobregat pel Pont Vell d'Orniu, situat a 700 m aigües amunt d'Obiols. D'aquest pont, construït amb carreus de pedra al segle XIV, amb tres arcs de mig punt i 66 m de llargària, i destruït durant la guerra de Successió (1702-1714), només es conserven, al marge d'Olvan, un arc sencer i l'estrep d'un altre, i al marge d'Avià, el mur frontal d'un altre arc, els quals van ser restaurats el 2001 i el 2013 pel Servei de Patrimoni Arquitectònic Local de la Diputació de Barcelona. A 60 metres amunt del Pont Vell es va construir, el 1840, el Pont Nou d'Orniu, que recolza sobre un arc apuntat i rebaixat de 13,25 m de llum.

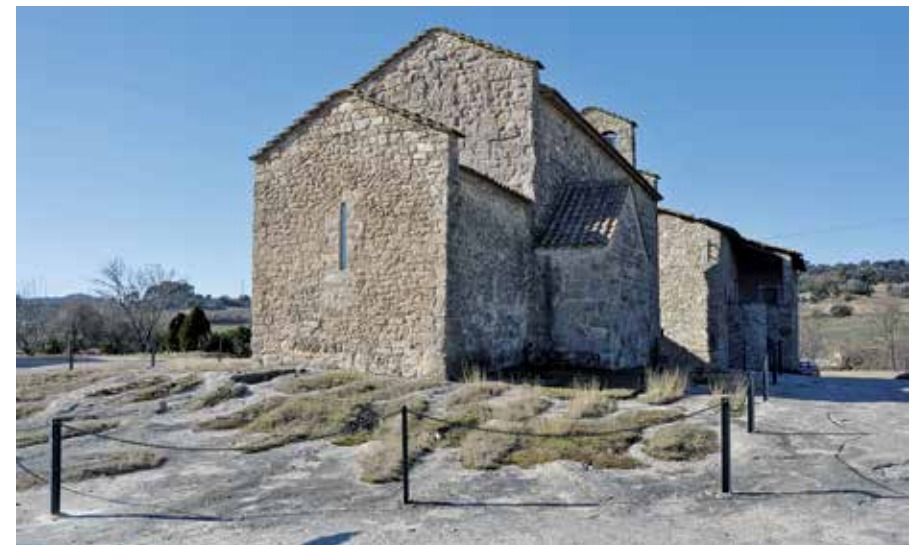
Vista de l'església d'Obiols des de llevant. En primer terme, les tombes retallades a la roca de l'altiplà en el que s'aixeca el conjunt. Foto: Ainhoa Pancorbo, 12.02.2012

Les parets presenten una remarcable varietat de fàbriques. Mentre que les laterals de la nau són de maçoneria de carreus i còdols col·locats en filades incipients, les testeres occidental i oriental són de carreus mitjans ben arrengrats, tot i que el capcer de la testera de llevant és de carreus mitjans de pedra calcària. La capçalera té la base i les cantonades fetes de blocs de mida considerable, lleugerament encoixinats, encara que l'aparell predominant sigui de carreus petits de pedra tosca. Als braços del transsepte els blocs de pedra calcària es combinen amb filades de carreus de tosca, que són els més abundants. L'espadanya, que és posterior a la resta de la construcció, té una factura més regular.

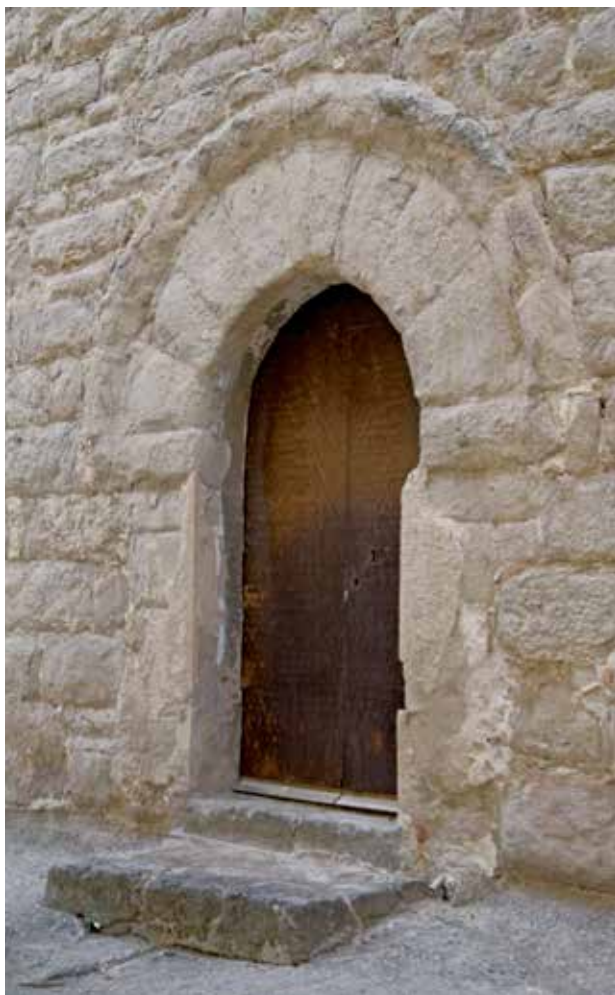
Porta de ponent de l'església, bastida a les darreries del segle XIII.
Foto: Carme Sellés Rusiñol, 23.08.2012

D'ençà d'aquella restauració, la porta principal de l'església està a la façana de migdia, a prop del transsepte, i acaba en una llinda monolítica. Al seu costat es conserva un dels muntants d'una porta preromànica, que és protegida amb un vidre. A ponent s'obre una tercera porta acabada en un arc de mig punt de dovelles allargassades i guardapols. En aquesta mateixa façana, al capdamunt de la testera, hi ha una espadanya de dos ulls i, a sota, una finestra cruciforme de factura recent. A la façana de migdia s'obren cinc finestres: tres a la part alta de la paret de la nau, les dues més occidentals amb arc de mig punt, i la tercera rectangular; una al braç sud del transsepte, en forma d'espitllera senzilla, i una altra de semblant a la façana meridional de la capçalera, més llarga i coronada per un petit arc de punt rodó. La paret oriental de la capçalera en té una altra d'igual però més alta.

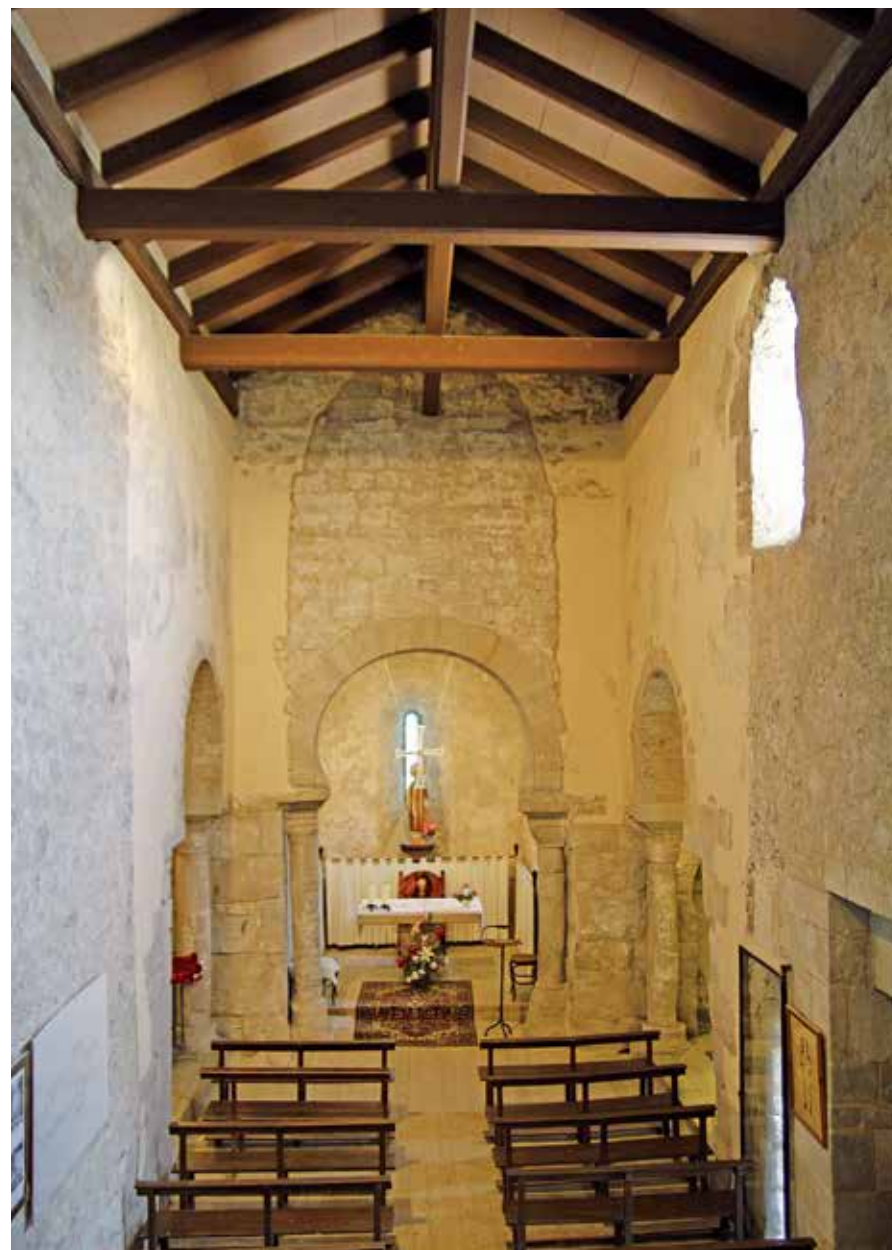
Vista de l'interior de l'església des del cor, després de la intervenció de 1959-1962, en què es van desmuntar la volta i els arcs formers del segle XIII, i es va reconstruir amb bigues de formigó l'antiga estructura de bigues de fusta de la coberta preromànica. Foto: Carme Sellés Rusiñol, 23.08.2012

La capçalera i els braços dels transsepte són coberts amb voltes de pedra i la nau amb encavallades de formigó que imiten les de fusta, fetes durant les obres de restauració de 1959-1962. Tot el conjunt culmina en teulades, de tipus aràbic sobre la nau, i d'imitació de *tegulae* i *imbrices* romans a la capçalera i a les capelles laterals.

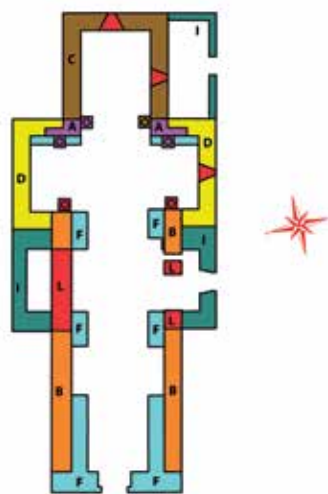
Planta del temple d'Obiols, amb indicació cromàtica de les diferents etapes constructives, segons Júlia Gutiérrez Ortiz. 2012.

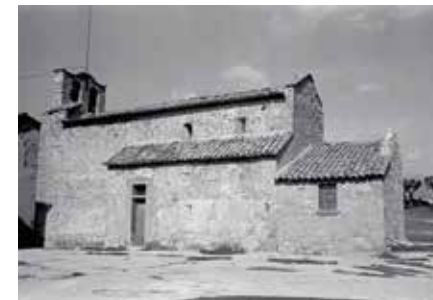
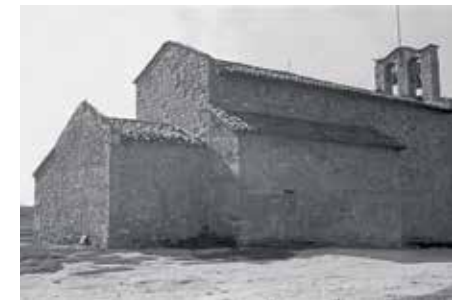
Vistes de les façanes sud i nord, on es poden veure les capelles adossades a la nau, que van ser desmuntades durant la restauració de 1959-1962. Fotos: Joan Francés Estorch, Arxiu SCCM-SPAL, 12.10.1957.

Al llarg dels segles XVII i XVIII es van afegir dues capelles laterals a la nau, a nord i a sud respectivament, adossades als braços del transepte i dotades d'altars; igualment, es va afegir el cos de la sagristia a migdia de la capçalera. La construcció de la capella sud va fer malbé la porta preromànica del temple, de la qual només va restar el muntant oriental, que va ser tapiat.

Així, per tal de retornar l'edifici a un aspecte al més original possible, es va desmuntar el reguixament interior dels murs laterals de la nau, del qual només se'n va deixar un testimoni a l'extrem de ponent. També es van desmuntar les dues capelles laterals modernes i la sagristia. A la nau, es va eliminar la decoració classicista que recobria les parets i es va fer una coberta nova de formigó pintat de marró, a semblança de la preromànica de bigues de fusta. Es van reparar les voltes de la capçalera i del transsepte. A més, es va restaurar lleugerament l'arc triomfal i es van descobrir i restaurar les columnes orientals dels braços del transsepte, que es trobaven amagades i mutilades. Igualment, es van reproduir les del cantó occidental, de les quals no es va trobar cap vestigi *in situ*, però sí en el reblliment de la volta de la capella nord. També es van refer els arcs de ferradura de les capelles laterals, que havien estat eliminats al segle XIII. Finalment, es van fer de nou la porta principal, al sud, el paviment de fusta i el mobiliari litúrgic, com ara l'altar i els bancs dels fidels. L'edifici es va cobrir de teulades: les de la

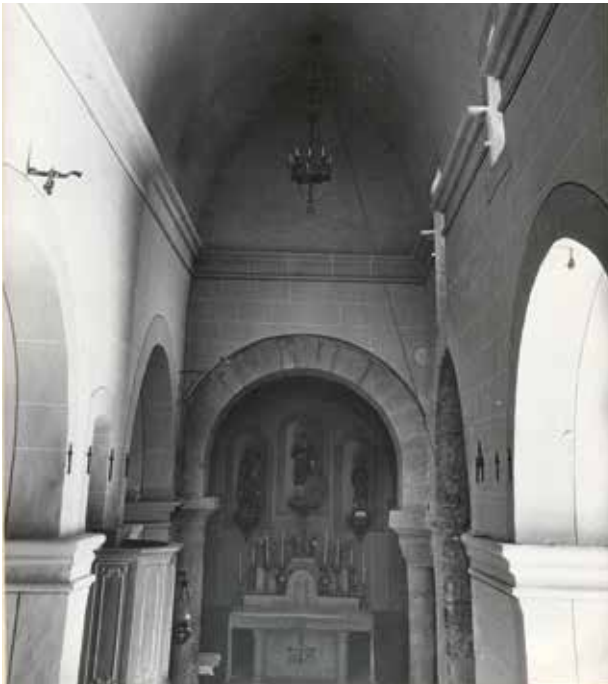
Interior de la nau abans de la restauració de 1959-1962. S'hi aprecia la volta de canó apuntada, bastida al segle XIII, els revestiments d'època barroca i l'accés a les capelles laterals i al transsepte.

Ja al segle XIII, l'edifici es va renovar un altre cop, d'acord amb l'estil romànic tardà. Llavors, els murs laterals de la nau es van regruixir interiorment amb panys de carreus ben escairats alleugerits per arcs formers. A sobre es va construir una volta de canó apuntada, que va substituir la coberta preromànica de fusta. És la mateixa operació que havia sofert l'església preromànica de Sant Quirze de Pedret al darrer quart del segle XIII. També es va reformar l'antic arc triomfal de ferradura i es van eliminar els del transepte. Per últim, es va bastir la façana occidental, amb la porta característica del final del romànic, i es va obrir la finestra més oriental de la part alta de la façana de migdia.

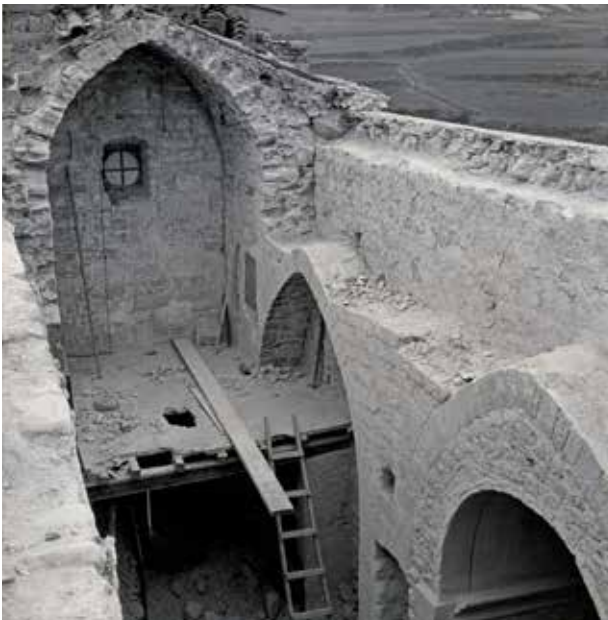
Nau de l'església durant el procés de desmuntatge de la volta, que va ser substituïda per bigues de formigó. S'hi pot veure el reguixament interior dels murs realitzat el segle XIII amb arcs formers.

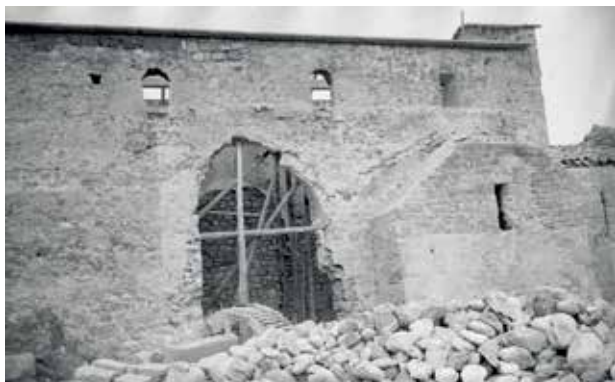
Façana sud del temple. Al centre, l'embocadura d'una capella bastida en l'època moderna després del seu desmuntatge; a la dreta, el braç meridional del transsepte durant la seva recuperació volumètrica. Foto: Joan Francés Estorch, Arxiu SCCM-SPAL, 29.11.1960

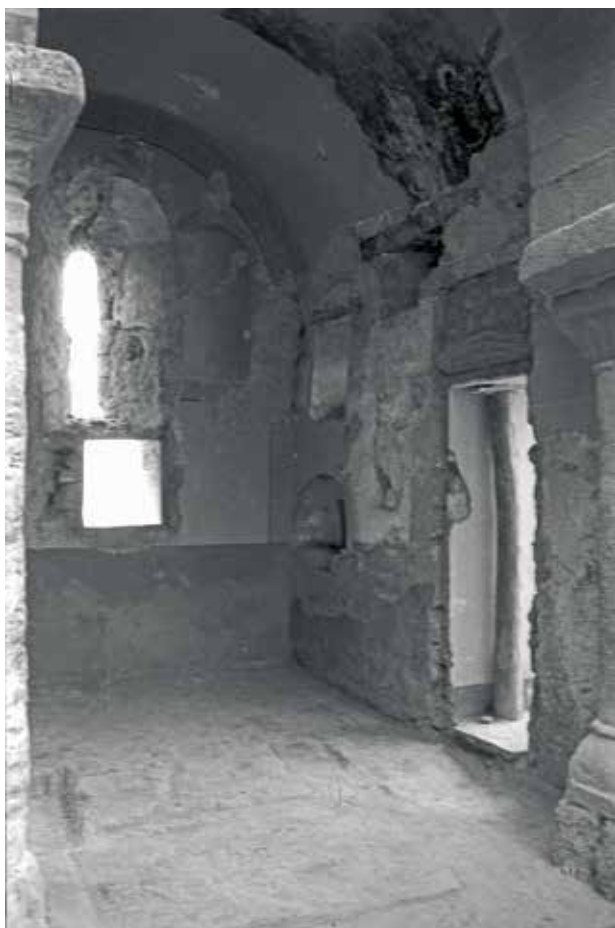
Vista de l'absis en procés d'excavació. A la dreta, la porta que comunicava el presbiteri amb la sagristia adossada a la façana de migdia en l'època moderna, que va ser desmuntada. Foto: Joan Francés Estorch, Arxiu SCCM-SPAL, c. 1960.

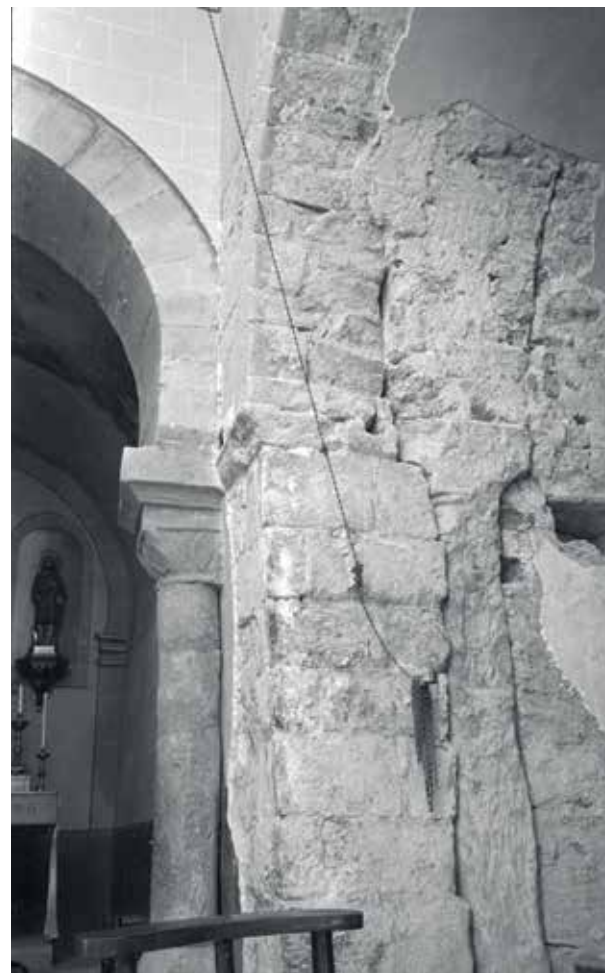
Detall del braç de migdia del transsepte de l'església prerromànica. A l'esquerra, l'arc triomfal de la capçalera, i a la dreta, les restes de la columna i l'arc d'aquest braç, emmascarat i mutilat per un arc former corresponent a la reforma del segle XIII. Foto: Joan Francés Estorch, Arxiu SCCM-SPAL, 12.10.1957.

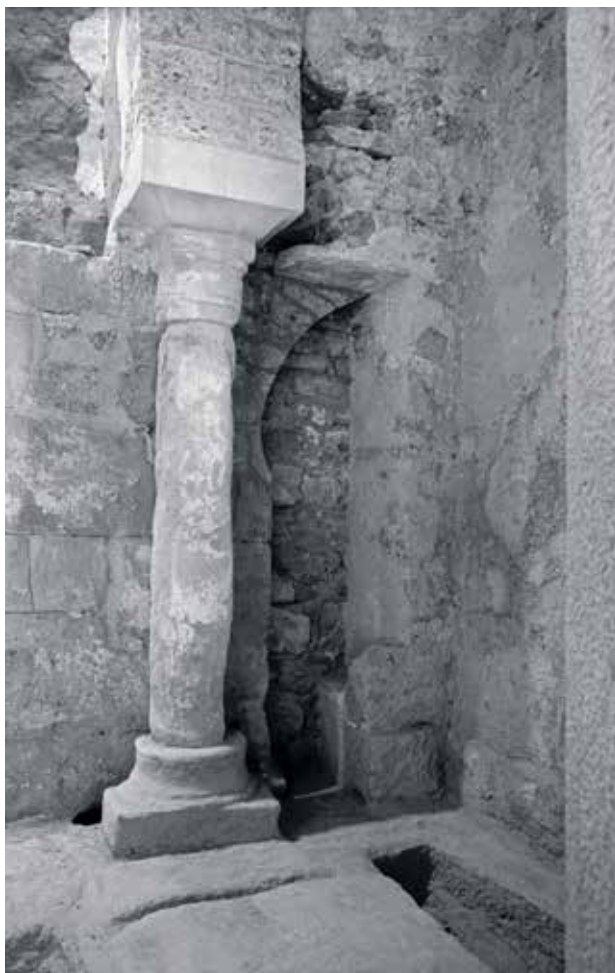
Detall del braç de migdia del transsepte una vegada desmuntat el regreuixament dels murs realitzat el segle XIII. Hom pot veure la columna ja exempta i, a la dreta, restes de l'arc de l'absidiola meridional de la primitiva església visigòtica. Foto: Joan Francés Estorch, Arxiu SCCM-SPAL, 8.03.1965

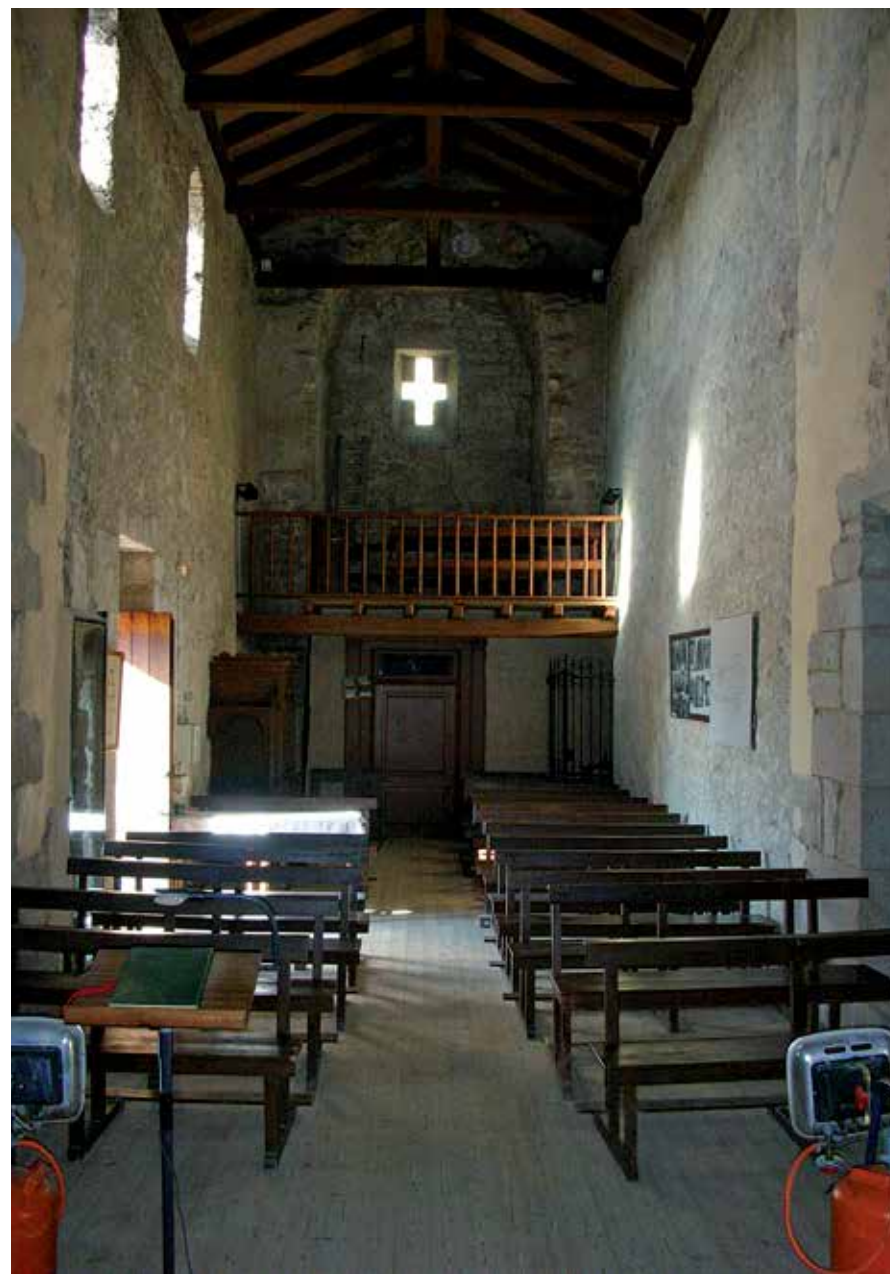
Vista de l'interior de l'església cap a ponent, amb el cor als peus de la nau. Foto: Antoni Rius Erill, Arxiu SPAL, 13.02.2008.

A l'interior destaquen tres arcs de ferradura, el més gran a l'embocadura de la capçalera i els altres dos a les capelles laterals situades als braços del transsepte. El triomfal és original, tot i que els arrencaments van ser retocats en el decurs de la restauració de l'església; els laterals es van bastir de bell nou llavors. Els tres arcs es recolzen en columnes amb base i capitell motllurats de gust clàssic, llevat del de la columna meridional de l'arc triomfal, que és de factura senzilla i potser romànic. El terra actual de la nau és de fusta i el del presbiteri de lloses. Als peus de l'aula, hi ha un cor de fusta al qual s'accedeix per una escala lateral i una pica baptismal. A la mateixa nau, abans del cor, un vidre col·locat al sòl permet veure uns rebaixos a la roca de forma gairebé trevolada, que s'han interpretat com a indicis del baptisteri primitiu. Igualment, al terra de les capelles laterals encabides al transsepte, uns vidres protegeixen dues tombes rectangulars tallades a la roca.
